Velas o que nos dizem...

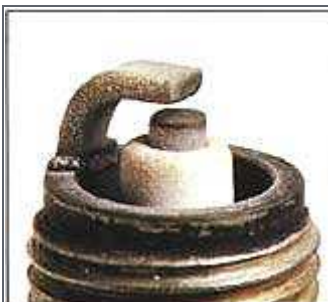
Vela em estado Normal

O estado do motor pode ser avaliada pela cor final da vela de ignição. Se a cor é acastanhada ou cinza claro, o estado é bom, a ignição está óptima.

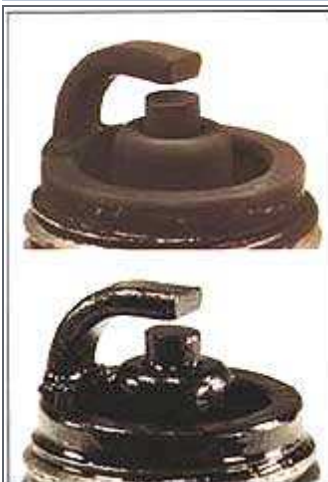
Secas ou molhadas

Embora haja muitos casos diferentes, se a resistência de isolamento entre o eléctrodo central e do reservatório é superior a 10 ohms, o motor pode ser iniciado normalmente. Se o isolamento da resistência cai para 0 ohms, a queima final é suja por uma camada seca ou húmida de carbono.

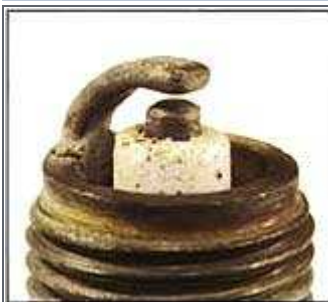
Sobreaquecimento

Quando uma faísca origina sobreaquecimento, os depósitos que tenha acumulado sobre o isolador, a ponta pode derreter e dar assim uma dica ou seja isolador envidraçado ou de aparência brilhante

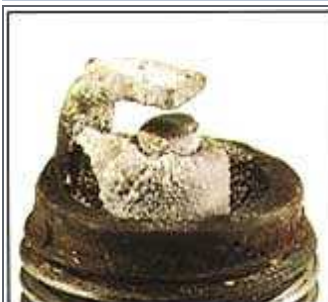
Depósitos

O acumular de depósitos sobre a queima final é influenciada pela qualidade da gasolina o que origina mau funcionamento do motor.

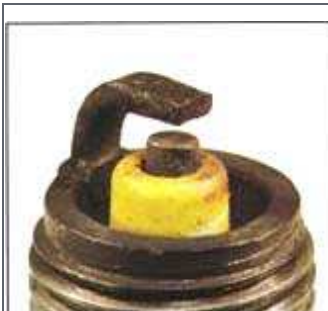
Deposito de Chumbo

Aparece com cor acastanhada "amarelado" sobre o isolador. Compostos de chumbo são formados em diferentes temperaturas. Os formados a 370-470 ° C (700-790 ° F), com a maior influência sobre a resistência chumbo.
